Regards croisés sur une église rurale : Saint-Jean l'Évangéliste de Bard-le-Régulier (Côte-d'Or)

Gaëlle Pertuisot

Contexte historique et architectural

L'opération archéologique

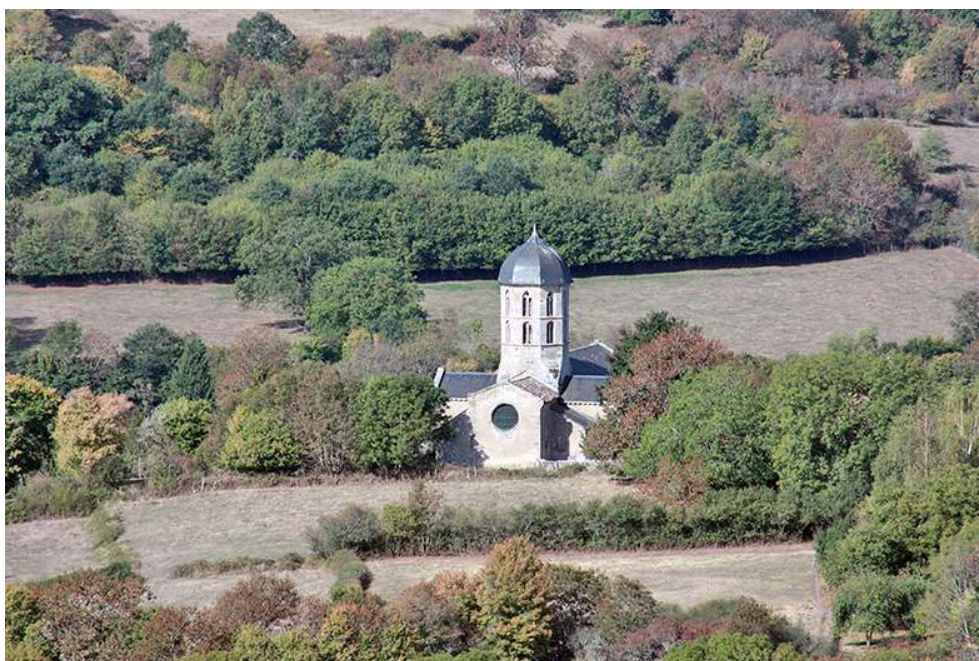
Fig. 2 – Vue sur l'église depuis la Montagne de Bard

- 1 Le village de Bard-le-Régulier est situé en Côte-d'Or, à l'interface entre Auxois et Morvan, dans une zone rurale. L'habitat, peu dense, y est dispersé le long d'une route départementale (fig. 1).
- 2 Seule l'église se détache du paysage environnant par son aspect massif et par la particularité de son élégant clocher octogonal à deux registres superposés de baies géminées (fig. 2).

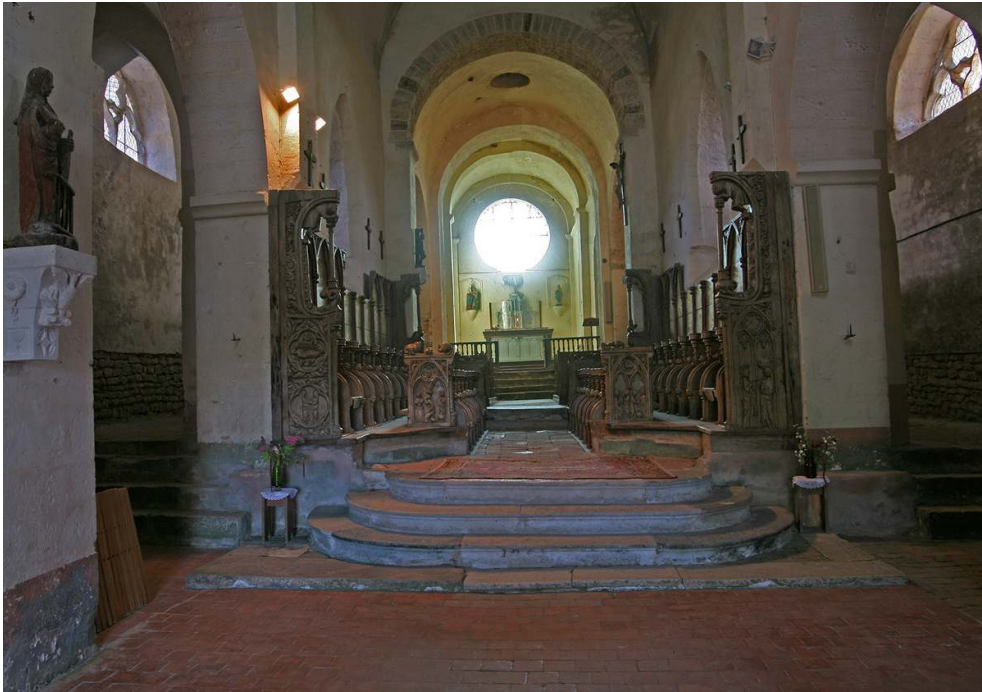
Fig. 3 – L'intérieur de l'église

- 4 L'église présente un plan en croix avec une nef de quatre travées, voûtée en berceau brisé, un transept saillant et un chœur de deux travées voûtées en berceau plein cintre, flanquées de deux chapelles rectangulaires. Si l'édifice date du XII^e siècle, le clocher a, quant à lui, été élevé au début du XIII^e siècle. Parmi les vestiges témoignant de son importance passée, on note l'autel sur quatre colonnettes de la fin du XII^e ou du XIII^e siècle, un ensemble remarquable de trente stalles en bois du milieu du XIV^e siècle³, décorées de scènes bibliques ou plus quotidiennes, ainsi qu'un gisant en pierre, également du XIV^e siècle (fig. 3 et 4).

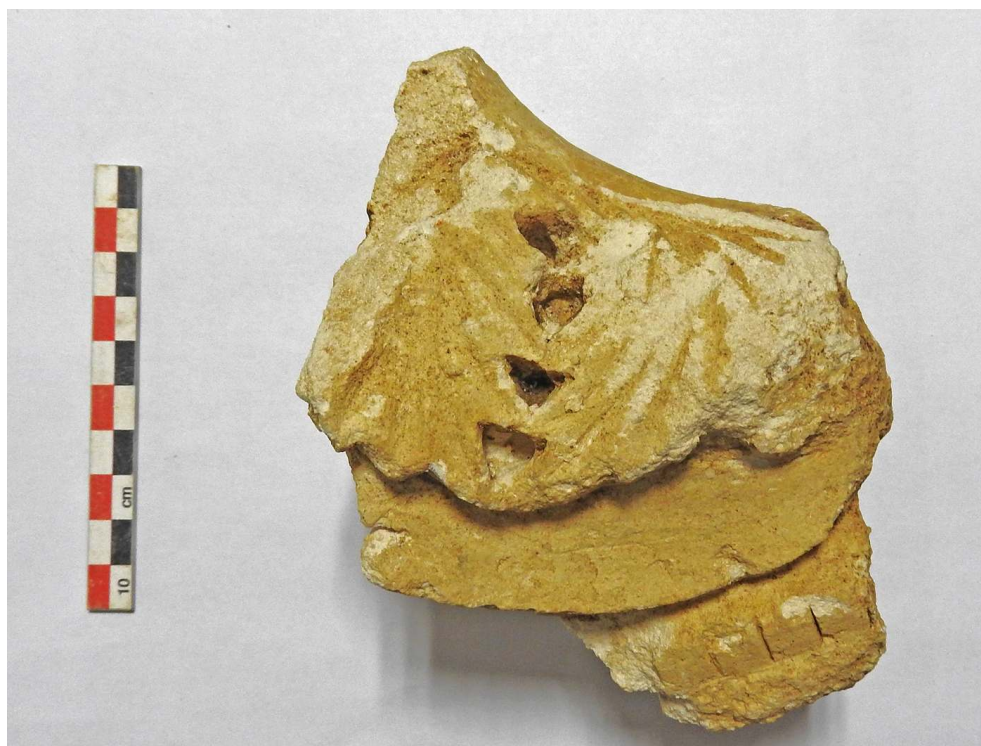
- 13 Situé contre le bras du transept, entre les deux contreforts, le sondage 3 a révélé des niveaux de remblais et de démolition sur 0,50 m d'épaisseur, avec des fragments de terre cuite, des ossements divers (humains ou non) et un élément sculpté en calcaire à décor végétal, témoin de la richesse passée de l'ensemble architectural (fig. 9).

Fig. 9 – Élément architectural sculpté issu des remblais du sondage 3 effectué entre les deux contreforts adossés au bras du transept

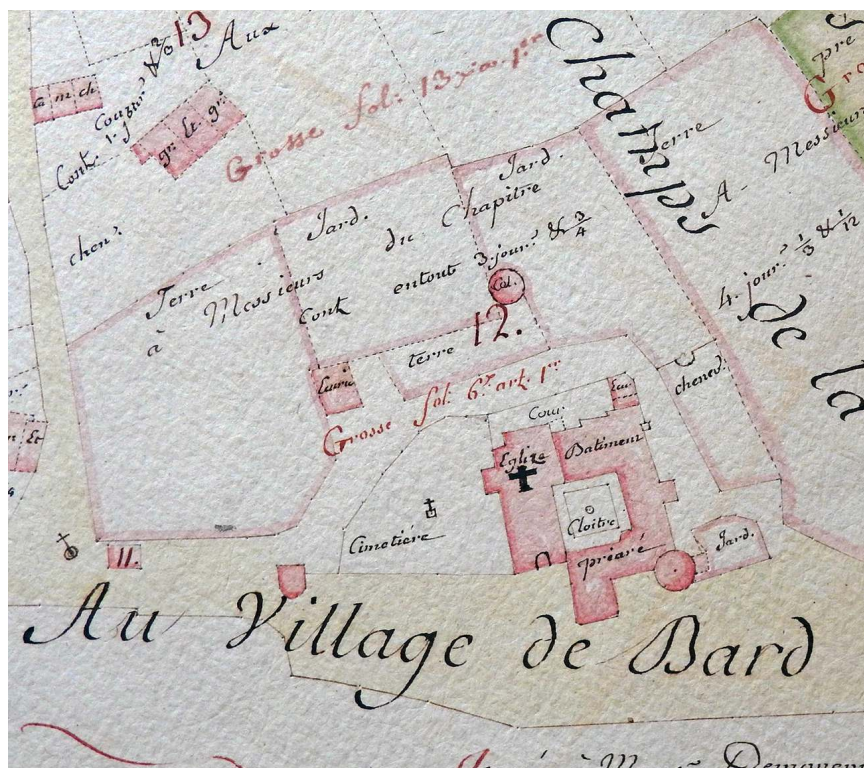
- 16 Deux beaux documents, conservés aux Archives départementales de la Côte-d'Or, témoignent de l'importance du prieuré à l'époque moderne : tout d'abord une perspective cavalière de 1669 (fig. 10 et 11) et, ensuite, un plan du XVIII^e siècle (fig. 12), avec mention des fonctions des bâtiments du prieuré.

Fig. 12 – Le plan terrier du XVIII^e siècle (ADCO, G 3345 : « Plans détaillés du territoire de Bar, village, parcelles numérotées avec nom des propriétaires »)

- 17 Si la perspective cavalière de 1669 évoque plus un ressenti, avec la figuration des matériaux, la hauteur des élévations, la quantité d'ouvertures dans les bâtiments, la disproportion de l'aspect massif de l'ensemble prieural face à l'habitat dispersé du village, le plan du XVIII^e siècle renvoie à l'organisation des bâtiments et met en exergue le cloître, qui n'était pas perceptible sur le document de 1669. L'église y est figurée, mais aussi les bâtiments prieuraux, une tourelle, un colombier, un mur d'enclos ainsi que de nombreux jardins et terres cultivées.
- 18 Avec les réserves qui s'imposent, ces archives constituent des documents précieux et leur superposition avec le plan des découvertes archéologiques est particulièrement instructive (fig. 13).

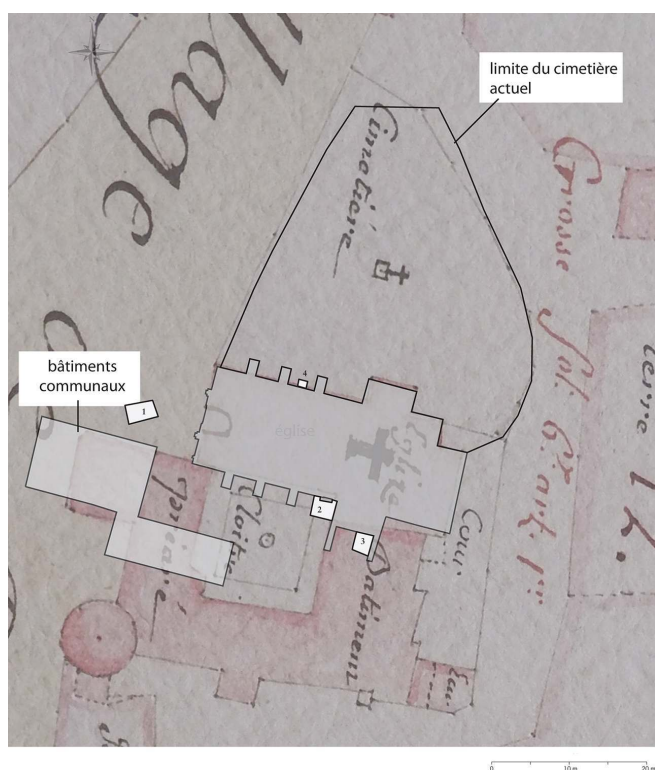
Fig. 13 – Superposition du plan effectué au cours du diagnostic avec le plan terrier du XVIII^e siècle

- 19 Le sol de briques du sondage 2 peut ainsi être aisément interprété : il s'agit du niveau de circulation de la galerie du cloître, tel qu'il apparaît sur le plan du XVIII^e siècle.

- 20 Le corbeau qui surplombe le sondage est situé à 3,08 m au-dessus du sol d'origine du cloître. On imagine alors qu'il a pu supporter la charpente d'un bâtiment doté d'un étage, comme le suggère la vue cavalière de 1669, avec ses deux rangées de fenêtres. L'escalier situé à l'aplomb du sondage pouvait alors mener de l'église au cloître, même si les traces de boucharde sur le chambranle de la porte laissent penser que celle-ci n'est pas antérieure au XVIII^e siècle ou qu'elle aurait été remaniée a posteriori.
